Zertifizierte visuelle Anlageninspektionen in stark regulierter chemischer Industrie

Roboter-Anlageninspektionen in einer herausfordernden Umgebung

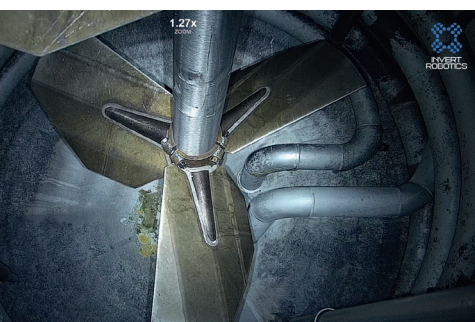
Unsere V1800-Roboterplattform und ihre 360°-Kamera bewegten sich agil über die Edelstahloberfläche des Druckbehälters und konnten konsistente Fotos (mit einer außergewöhnlichen Bildstabilität) von Kesselbereichen machen, die außerhalb der Sichtweite menschlicher Inspektoren waren.

Dennoch blieben Teile der Kessel übrig, die selbst unsere Roboterplattform nicht erreichen konnte. Für diese Bereiche haben wir unser ferngesteuertes Kamerasystem eingesetzt, das wir erfolgreich in den Druckbehälter absenken konnten.
