Inspection de CND combinée

Mesures ultrasoniques et inspection visuelle d'une cuve en acier au carbone.

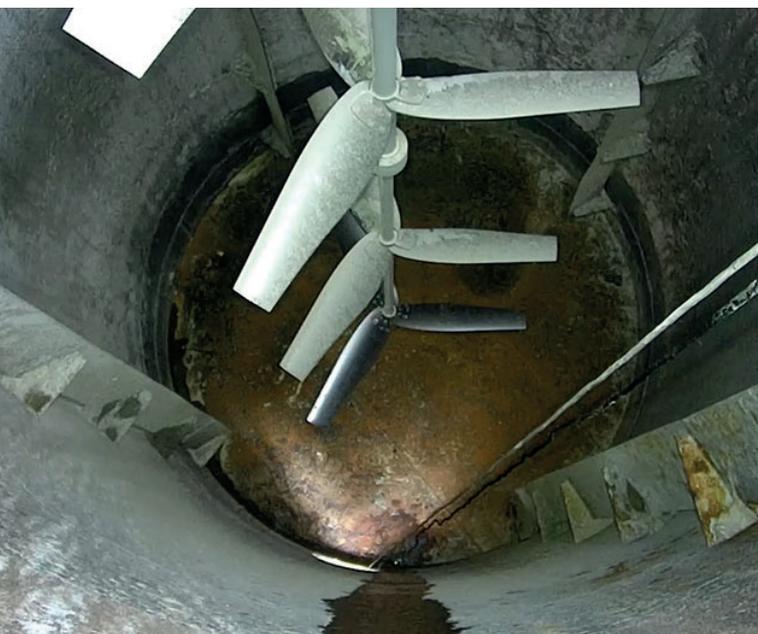
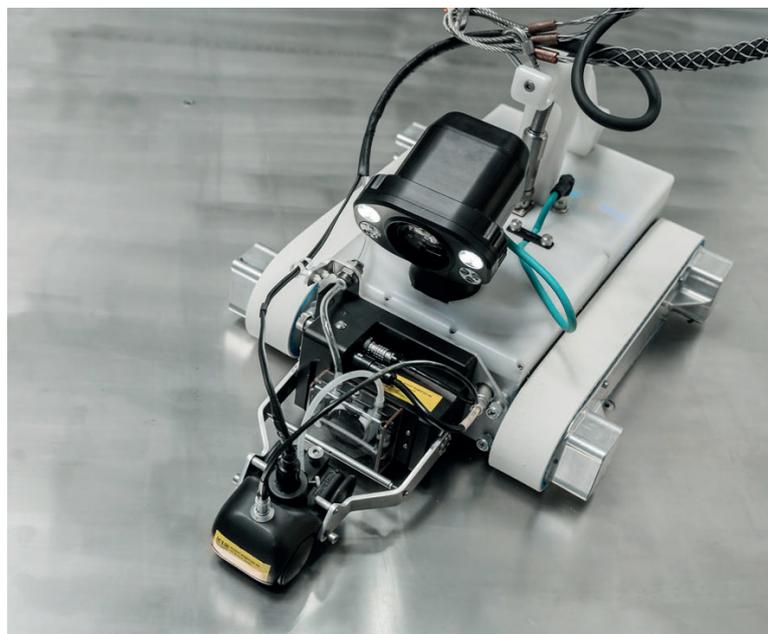
Des niveaux de corrosion élevés et un intérieur encombré ont constitué les défis de l'inspection de cet équipement. Grâce à une rampe sur mesure et à un robot polyvalent, Invert Robotics a pu fournir toutes les informations demandées depuis toutes les zones de la cuve à lisier.

La surface fortement corrodée, associée à l'agencement intérieur incluant un agitateur et des déflecteurs qui atteignent le toit, a rendu difficile l'inspection de cet équipement.

Une rampe sur mesure a été construite pour que le robot puisse atteindre les zones les plus difficiles d'accès de la cuve à lisier. En utilisant la caméra de pointe et son zoom optique 30x, ainsi qu'une sonde Olympus UT 38DL montée à l'avant du robot comme un chariot, Invert Robotics a inspecté avec

succès la cuve à lisier en utilisant les deux méthodes demandées.
