Reparatur oder Austausch? Sichtprüfung eines 50 Jahre alten Sprühtrockners

Mit unserem hochauflösenden Kamerasystem führte Invert Robotics innerhalb eines Tages die Sichtprüfung eines Edelstahl-Sprühtrockners durch und erstellte eine äußerst detaillierte Bestandsaufnahme des Zustands des Kessels, auf deren Grundlage der Kunde eine Entscheidung treffen konnte.

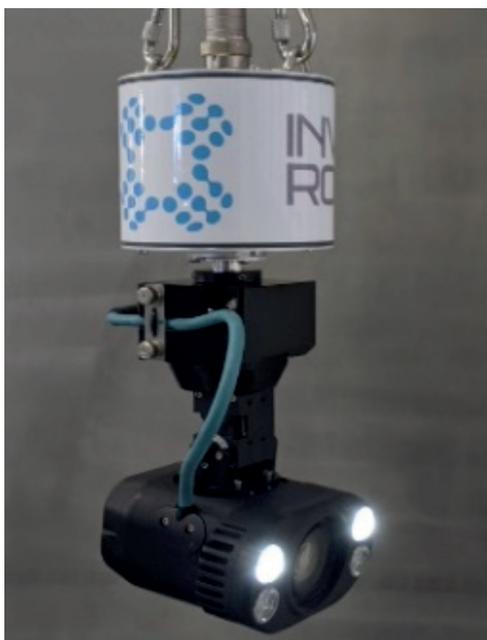
Jedoch wurden die Vorteile der vielen Kameramöglichkeiten genutzt, indem die Kamera auf ein äußerst stabiles, ferngesteuertes Kamerasystem montiert

wurde (siehe Abbildung). Durch die Kombination aus vertikaler Steuerung mit Halterung für den Schwenkneigekopf und 30-fachem optischen Zoom konnte der gesamte Kessel mit einer Auflösung von 0,015 mm inspiziert und abgebildet werden. Zur großen Zufriedenheit des Kunden konnte Invert Robotics innerhalb eines Tages den Kessel inspizieren und einen Bericht vorlegen. Die Leistungen umfassten Fotos und Videos für den Kunden, die seine internen Anforderungen an Berichterstattung und Präsentation erfüllten.
