Milchsammelwagen

Wie dieses große Molkereiunternehmen die Produktsicherheit in Milchsammelwagen auf sichere und schnelle Art maximiert.

Inspektionsverfahren in der Molkereibranche

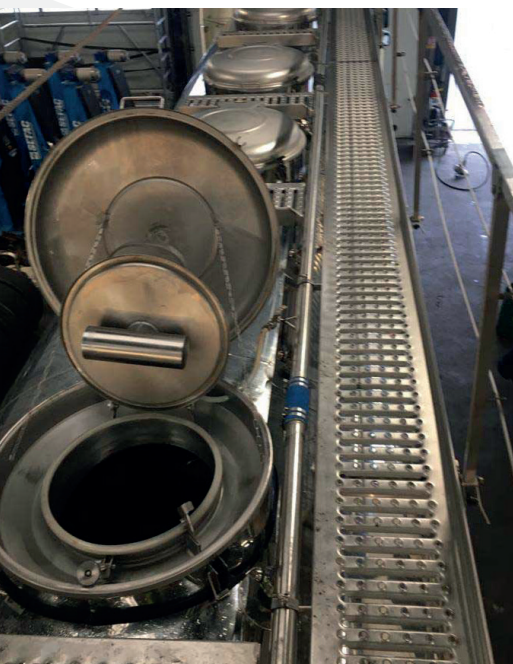
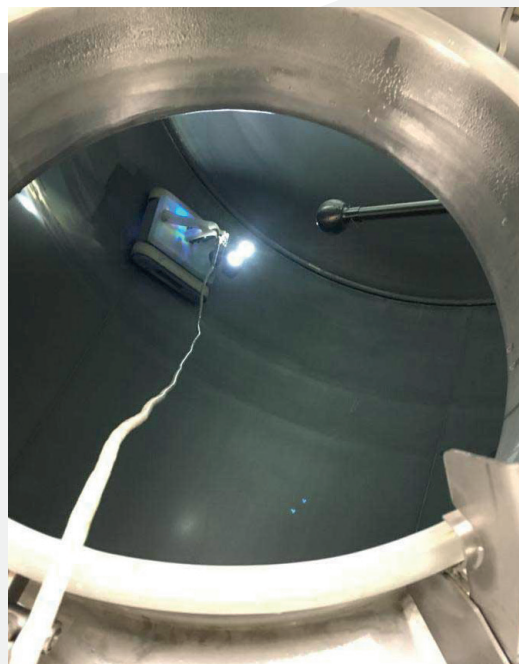
„Durch die Feinabstimmung der 30-fachen optischen Zoomkamera ließen sich jedoch Submillimeter-Defekte selbst in den Bereichen des Tanks erfassen, in denen der Roboter nicht manövrieren konnte. Mit der präzisen Mapping-Funktion des Roboters

konnten wir ganz leicht überprüfen, ob der Kletterroboter die gesamte Fläche inspiziert hatte."
