Partnerschaft mit SGS, um Notwendigkeit des Zugangs zu beengtem Raum zu vermeiden

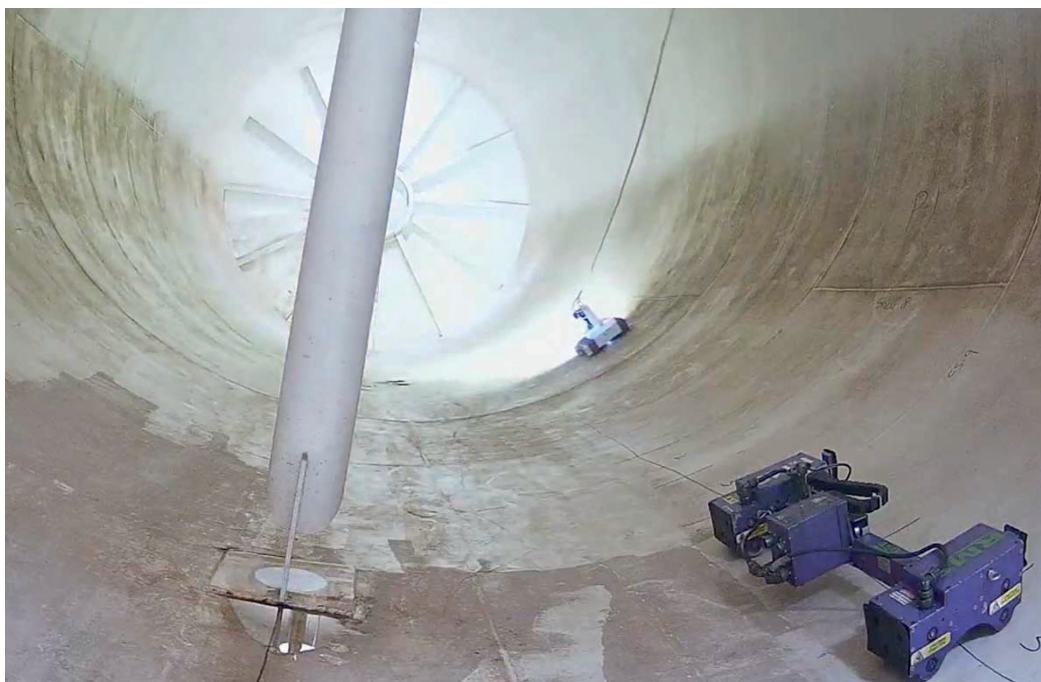
Die Anforderungen des Endkunden waren klar: Die Inspektion eines Treibstofftanks, der 15 Jahre zuvor in den Boden versenkt worden war, durfte keinerlei Sicherheitsrisiken mit sich bringen. Es waren eine Inspektion der Stufe 3 und eine Ultraschall-Prüfung erforderlich, um den Zustand des horizontalen Tanks mit einer Größe von 5 m x 15 m zu ermitteln. Der Einsatz eines Roboters zur Durchführung einer solchen Inspektion gewährleistet höchste Sicherheit für die beteiligten Inspektoren, da kein Betreten des Tanks erforderlich ist.

API-Inspektor
